## HITNA sigurnosna obavijest

### Sustav Philips Allura R8.2.x

Problem sa softverom koji može dovesti do gubitka funkcije snimanja (rendgen)

**Referenca:** problem sa softverom koji može dovesti do gubitka funkcije snimanja (rendgen) sustava Allura R8.2.x tvrtke Philips, broj reference tvrtke Philips C&R 2025-IGT-BST-002.

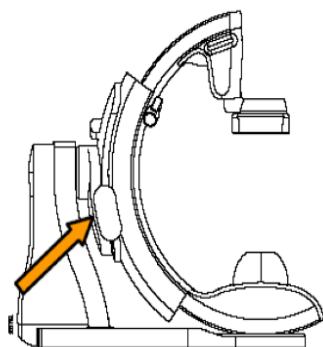
Slika 1 – Identifikacijska oznaka sustava

Naziv sustava i broj modela nalazi se na identifikacijskoj naljepnici sustava na postolju sustava (Slika 1). Verzija softvera sustava Allura tvrtke Philips može se prepoznati pri pokretanju (Slika 2).
