Hitna sigurnosna obavijest

Važne informacije u vezi s Medtronicovim Punjačem model 37751

(uključen u setove modela 37754, 97754 i 37651)

Medtronicova referencija: FA735 faza II

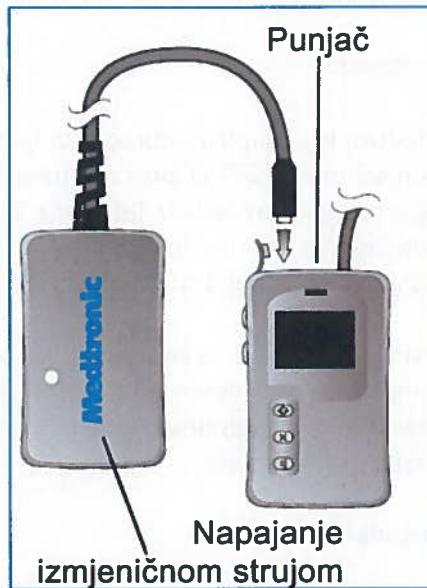
- Ako Punjač nije spojen na izvor izmjenične struje tijekom seanse punjenja neurostimulatora, može se javiti neresponsivno stanje pogreške.
Napomena: Ovaj problem može se ponovno javiti nakon resetiranja ako se upute za punjenje ne slijede u potpunosti.

- Za proizvode proizvedene prije promjene dizajna (Serijski brojevi koji počinju s „4“ [npr. „NKA4“ ili „NKU4“]):
 - Kako bi se spriječila pojava ovog neresponsivnog stanja pogreške, Punjač je potrebno spojiti u izvor izmjenične struje (poravnavanjem bijelih trokuta) prije započinjanja seanse punjenja neurostimulatora, te mora ostati spojen na izvor izmjenične struje dok seansa punjenja ne završi (pogledajte Sliku 1).
Napomena: Napajanje izmjeničnom strujom ne mora biti spojeno u zidnu utičnicu ako se Punjač puni.
