## HITNA SIGURNOSNA OBAVIJEST

### **Pogreška prekomjernog zakretnog momenta sustava za robotski potpomognutu kiruršku operaciju (RAS) Hugo™**

**Brojevi modela - MRASC0003 i MRASC0005**

Medtronicova referencija: FA1474

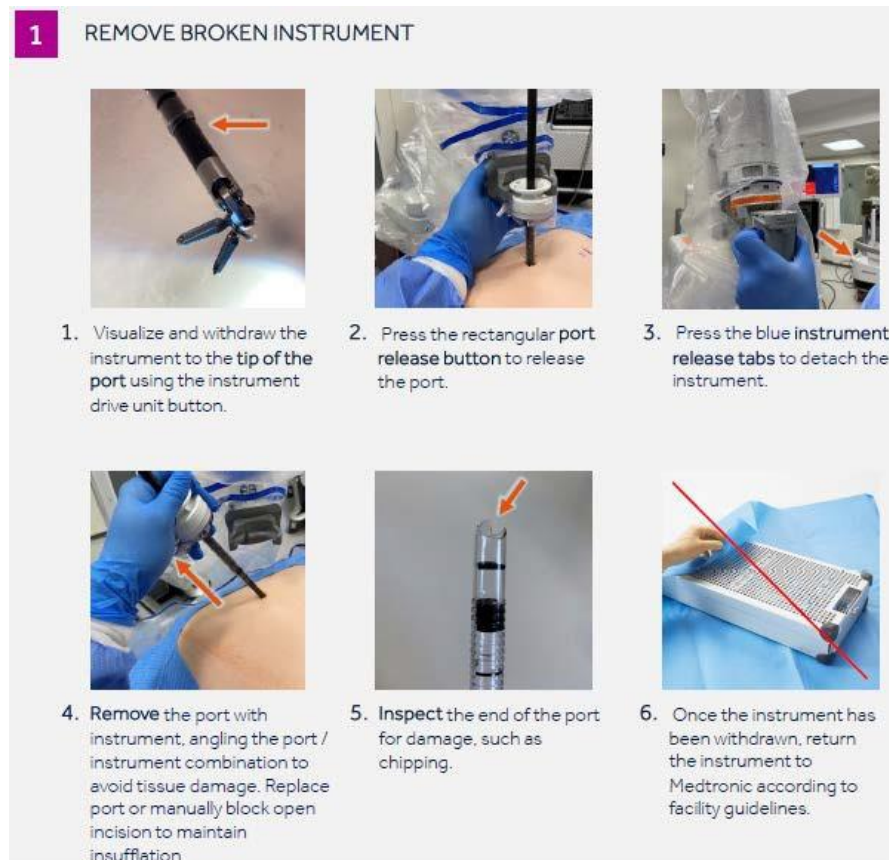
Uklanjanje puknutih instrumenata:

Kao rezultat deaktivacije instrumenta, uočeno je da korisnici mogu primijeniti prekomjerni zakretni moment na robotsku ruku kada pokušavaju ukloniti deaktivirani instrument. Ovaj neispravan pristup uklanjanju instrumenata može aktivirati sigurnosni mehanizam koji deaktivira robotsku ruku i zahtijeva da se robotska ruka ponovno pokrene prije nego što se nastavi upotrebljavati.

- Nakon 2. koraka i prije 3. koraka: potvrdite smjer okretanja instrumenta.
  - Napomena: sljedeći koraci su prijedlog za uvrštavanje u prerađeni korisnički priručnik.
- Ako je utor instrumenta okrenut, pritisnite oba plava jezička za otpuštanje instrumenta kako biste otpustili instrument i omogućili rotaciju SIM-a.
- Okrećite modul sterilnog sučelja sve dok instrument ne bude pravilno okrenut kako bi se mogao opustiti.
