Sigurnosna obavijest

2018-05-14 | MSA-2018-001-IU |

Predmet: Odspajanje Volista nosača

Obuhvaćeni proizvodi: Sve Getinge Volista kupole, modeli Access, StandOP, Triop i Quicklock proizvedeni do prosinca 2016.

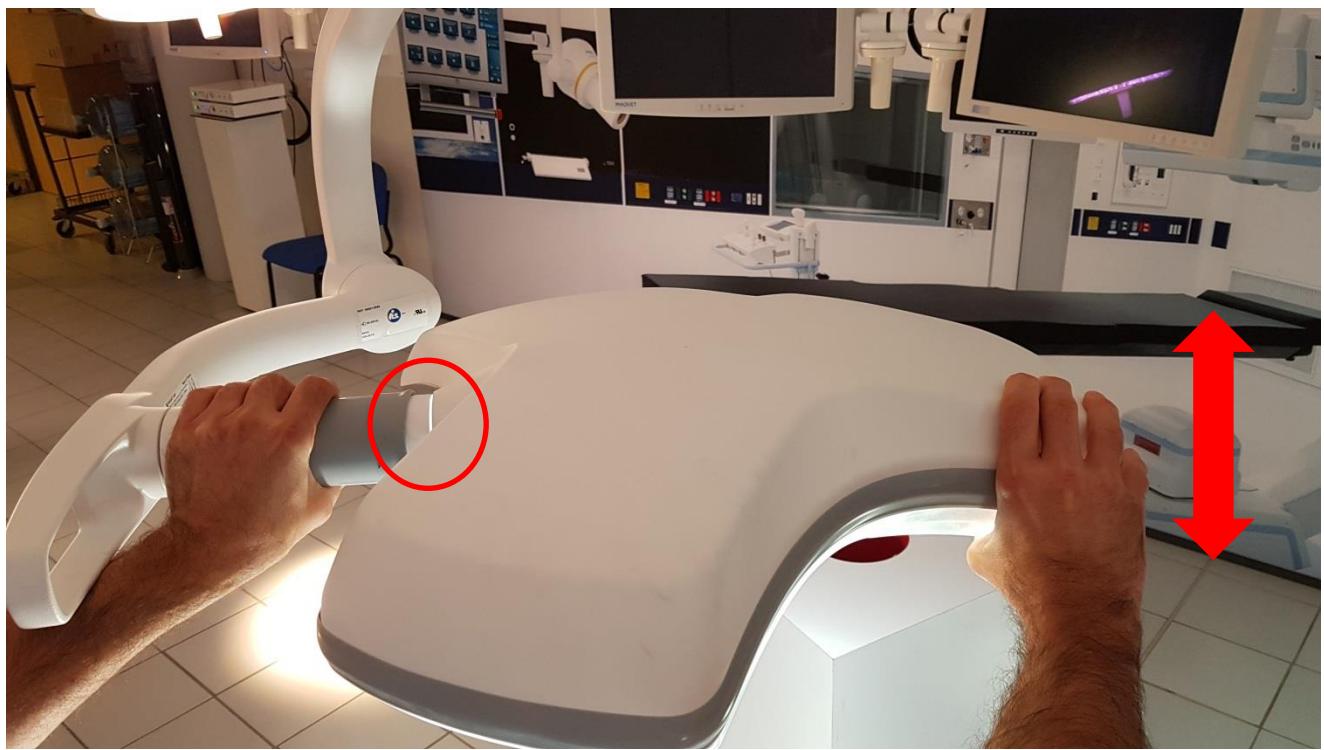
U određenim uvjetima utvrdili smo da postoji problem koji može onemogućiti rad uređaja u skladu s namjenom. Utvrđeno je da je u nekim proizvodnim jedinicama zaboravljen vijak na ručki kupole na nekim uređajima tijekom proizvodnje ili da su vijci olabavili tijekom upotrebe. Posledično osovina svjetla može puknuti i odspojiti se kada se njome manipulira te može ostati pričvršćena samo kabelima. Čini se da se to češće događa tijekom održavanja, čišćenja i pripreme operacije.

- Svakako provjerite ima li na kupoli mehaničkog slobodnog hoda. Mehanički slobodni hod fenomen je do kojeg dolazi kada između dva dijela, koja nisu točno sastavljena, ostane prostora. Možete ga otkriti tako da pokušate pomaknuti kupolu na način na koji se uređaj inače ne pomiče. Evo što trebate učiniti u našem slučaju da biste otkrili slobodan hod na Volista kupoli:
Držite kupolu s obje ruke (kao što je prikazano na slici u nastavku) i pomicanjem kupole prema gore i prema dolje (kako pokazuje strelica) provjerite postoji li slobodni hod. Ako na kupoli postoji slobodni hod, osjetit ćete ga u zoni koja je na slici u nastavku označena crvenim krugom.

Ako utvrđite slobodni hod na kupoli, prestanite upotrebljavati uređaj i bez odlaganja obavijestite svojeg lokalnog zastupnika društva Getinge.

- Međutim, ako na kupoli nema slobodnog hoda, sigurno je možete nastaviti upotrebljavati.

Getinge će pokrenuti korektivnu radnju na svim zahvaćenim uređajima. S vama će kontaktirati vaš prodajni ili servisni zastupnik društva Getinge kako biste isplanirali popravak uređaja.
