## HITNA sigurnosna obavijest

### Sustavi Azurion R3.1 tvrtke Philips

Mogući gubitak funkcije snimanja (rendgen) i/ili gubitak motoriziranog kretanja može rezultirati kašnjenjem ili prekidom postupka

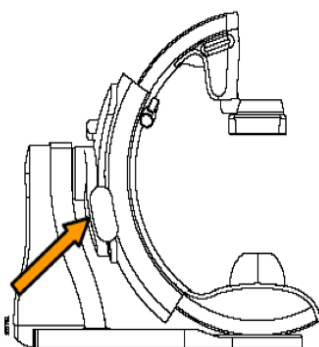
Slika 1 – Identifikacijska oznaka sustava

Naziv sustava i broj modela nalazi se na identifikacijskoj naljepnici sustava na postolju sustava (Slika 1). Verzija izdanja softvera sustava Azurion tvrtke Philips može se prepoznati tijekom pokretanja (Slika 2).

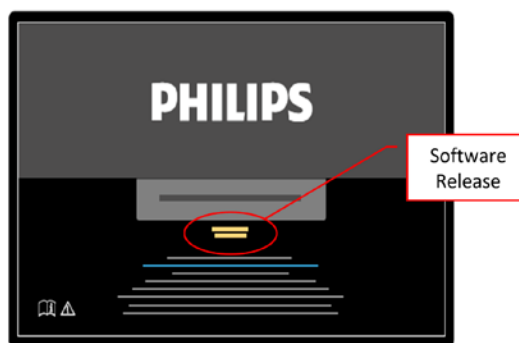
Slika 2 – Početni zaslon sustava
