**Sigurnosna obavijest**  
**Hitna korektivna radnja na medicinskom proizvodu – Mogući labavi**  
**univerzalni kirurški manipulatori na sustavima da Vinci X i Xi**  
**(ISIFA2022-14-C)**

### Hitna korektivna radnja na medicinskom proizvodu – Mogućnost labave nosiljke za instrumente na sustavima da Vinci X i Xi (ISIFA2022-14-C)

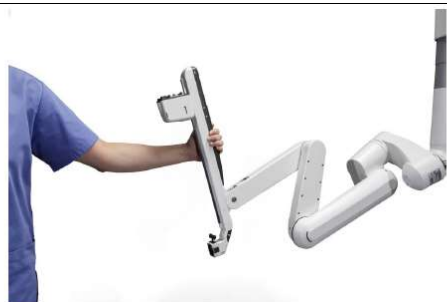
**Slika 2:** Slika prikazuje kako pravilno držati UKM tijekom ručnog pozicioniranja

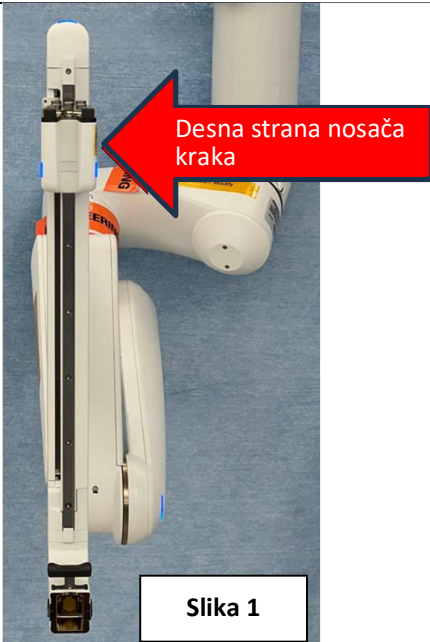
| <p>Iz položaja u kojem je uskladišten, usmjerite krakove kolica za pacijenta tako da krakovi instrumenta budu u okomitom položaju (slika 1). Kada ste licem okrenuti prema stupcu kolica za pacijenta, odredite desnu stranu nosiljke za instrumente kao što je označeno strelicom na Slici 1.</p> | <p>Desna strana nosača kraka</p> <p>Slika 1</p> |

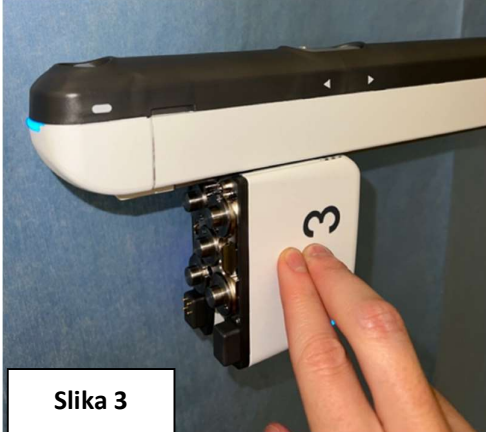
| <p>Upotrebljavajući samo dva prsta, umjereno pritisnite sredinu nosiljke za instrumente s desne strane kako je prikazano na slici 3. <b>To se mora napraviti na desnoj strani nosiljke za instrumente, kao što je određeno na slici 1.</b> Krak se može pomaknuti. U slučaju pokreta, stabilizirajte krak kako biste izbjegli sudaranje s korisnikom ili drugim krakovima.</p> | <p>Slika 3</p> |
